4.5.8.6 Leistungsverluste durch Degradationen an Solarmodulen

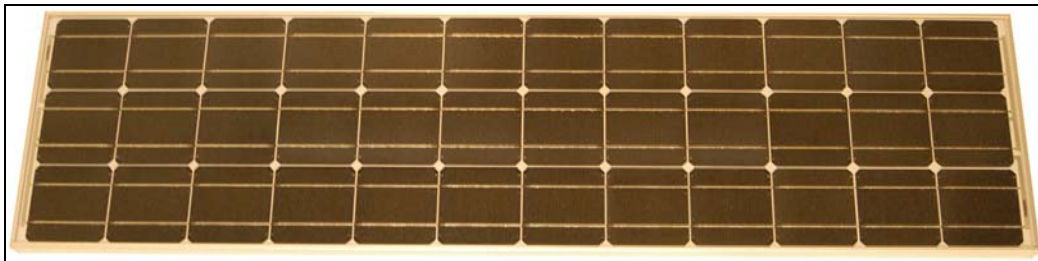
Bild 4-108:

Neues Modul Siemens M55 aus dem kleinen Bestand von Reservemodulen der BFH-TI (129,7 cm · 32,9 cm, produziert ca. 2000, vom Hersteller damals spezifizierte Nennleistung 55 W \pm 10%). Das Modul wurde noch nie längere Zeit dem Licht ausgesetzt.

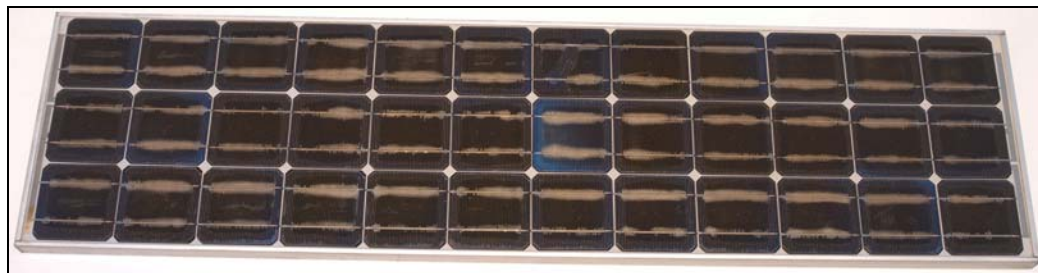
Bild 4-109:

Nachdem das Modul zunächst als Modul mit einer Nennleistung von 53 W vertrieben wurde, wurde der Herstellungsprozess etwa im Jahr 1988 umgestellt und das Modul mit einer Nennleistung von 55 W verkauft. Diese Prozessumstellung hatte leider zur Folge, dass bei vielen dieser Module nach einigen Betriebsjahren eine Langzeitdegradation auftrat, die sich in Delaminationen vor allem in der Umgebung der Kontaktstreifen manifestierte (siehe Bild 4-109). In der Praxis erreichten diese Module aber kaum je die angegebene Nennleistung. Nach der Übernahme durch Siemens wurde etwa ab 1991 der Prozess verbessert. Die später produzierten Module erwiesen sich bezüglich Delaminationen als viel weniger empfindlich. Nach etwa 10 Betriebsjahren traten aber auch bei solchen Modulen oft noch kleinere Delaminationen auf.

Modul Arco Solar M55 (produziert 30. Woche 1988, vom Hersteller damals spezifizierte Nennleistung 55 W \pm 10%) mit starken Delaminationen im Bereich der Kontaktstreifen. Das Bild zeigt das gereinigte Modul vor der Kennlinienmessung gemäss Bild 4-111. Das Modul wurde während etwa 18 Jahren als Teil eines Solargenerators im MPP betrieben.

Bild 4-108 zeigt ein neues Modul, Bild 4-109 ein wegen Delaminationen in der Umgebung der Kontaktierungsstreifen degradiertes Modul und 4-110 solche Delaminationen im Detail.

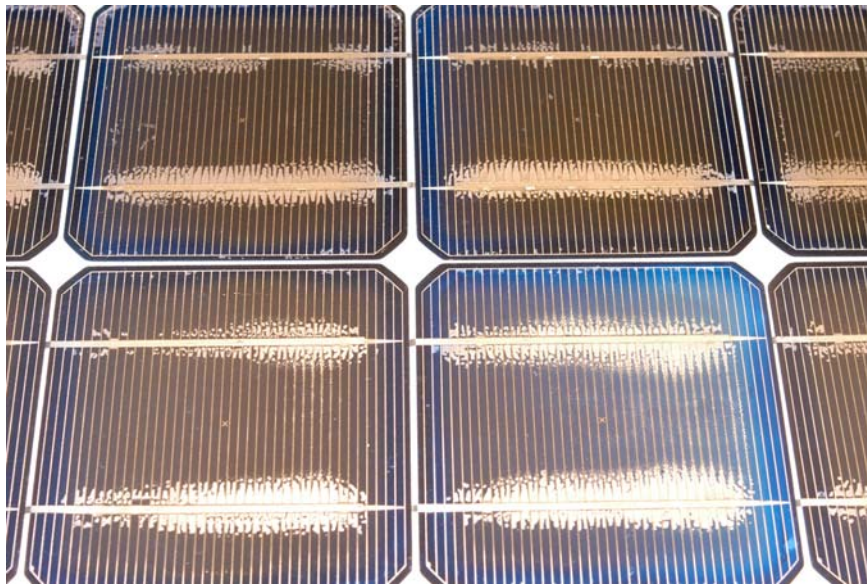
Bild 4-110: Detail der in Bild 4-109 gezeigten Delaminationen an einem Modul Arco Solar M55.

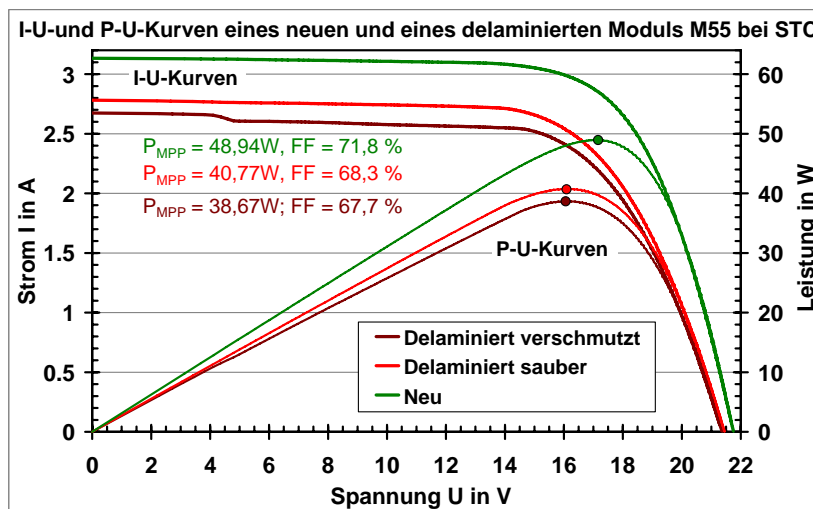
Wie Bild 4-111 zeigt, sind solche Delaminationen nicht nur ein ästhetisches Problem, wie vom Hersteller zunächst behauptet, sondern reduzieren die Modulleistung beträchtlich.

Bild 4-111: I-U und P-U-Kennlinien eines neuen und eines delaminierten Solarmoduls M55. Das neue Modul stammt aus einem kleinen Lagerbestand von Reservemodulen, das delaminierte Modul ist das in Bild 4-109 und 4-110 gezeigte Modul mit Delaminationen sowohl in verschmutztem Zustand (mehrere Jahre nicht gereinigt) als auch in gereinigtem Zustand. Dieses Modul wurde während etwa 18 Jahren als Teil eines Solargenerators im MPP betrieben.

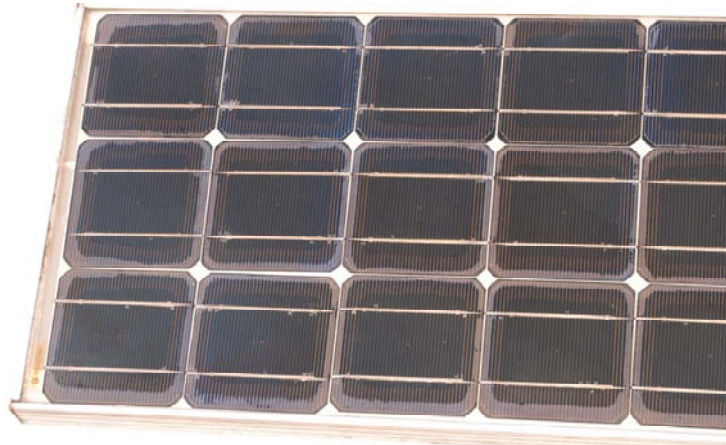
Bild 4-112:

An diesem Modultyp wurde auch eine andere Art von Langzeitdegradation beobachtet, die sich primär als eine im Laufe der Jahre von den Rändern allmählich gegen die Zellenmitte ausbreitende Trübung bemerkbar macht und ebenfalls eine (allerdings etwas geringere) Leistungsreduktion bewirkt.

Trübungen der Solarzellen an einem gereinigtem Modul M55, die sich vom Rand der Solarzellen gegen innen ausbreiten und ebenfalls eine Leistungsreduktion bewirken (siehe Bild 4-113).

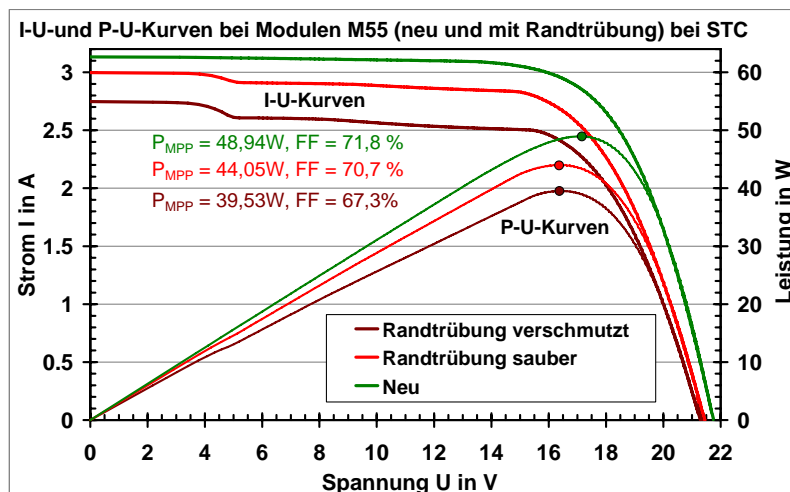
Bild 4-113:

I-U und P-U-Kennlinien eines neuen und eines Solarmoduls M55 mit Randtrübung. Das neue Modul stammt aus einem kleinen Lagerbestand von Reservemodulen, das Modul mit Randtrübung ist das in Bild 4-112 gezeigte Modul sowohl in verschmutztem Zustand (mehrere Jahre nicht gereinigt) als auch in gereinigtem Zustand. Auch dieses Modul wurde während etwa 18 Jahren als Teil eines Solargenerators im MPP betrieben. Nebenbei bemerkt: In verschmutztem Zustand betrug die Leistungsreduktion bei diesem Modul über 10%.

Aus heutiger Sicht ist erstaunlich, dass die Produkte des damaligen Marktführers zeitweise derartige Probleme aufwiesen. Bei Prozessumstellungen ist deshalb immer Vorsicht geboten und es sollten mögliche Auswirkungen auf die Langzeitstabilität berücksichtigt werden.
