4.5.8.6 Leistungsverluste durch Degradationen an Solarmodulen

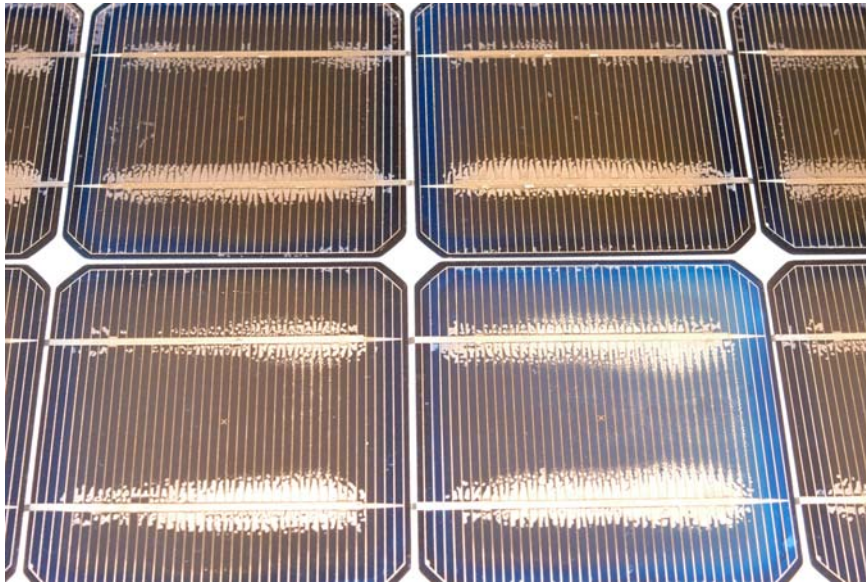
Bild 4-110: Detail der in Bild 4-109 gezeigten Delaminationen an einem Modul Arco Solar M55.

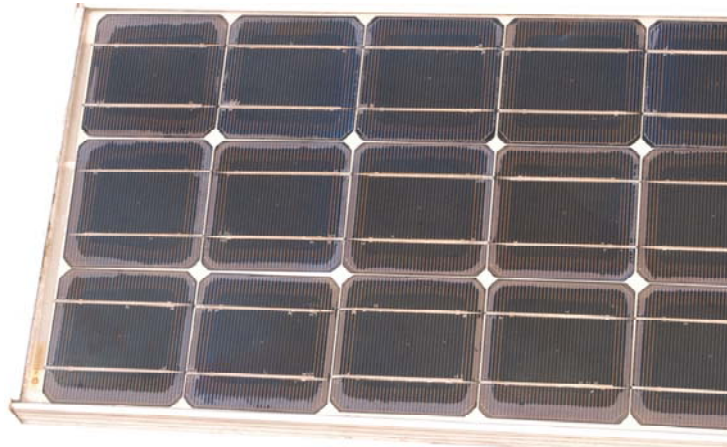
Bild 4-112:

An diesem Modultyp wurde auch eine andere Art von Langzeitdegradation beobachtet, die sich primär als eine im Laufe der Jahre von den Rändern allmählich gegen die Zellenmitte ausbreitende Trübung bemerkbar macht und ebenfalls eine (allerdings etwas geringere) Leistungsreduktion bewirkt.

Trübungen der Solarzellen an einem gereinigten Modul M55, die sich vom Rand der Solarzellen gegen innen ausbreiten und ebenfalls eine Leistungsreduktion bewirken (siehe Bild 4-113).

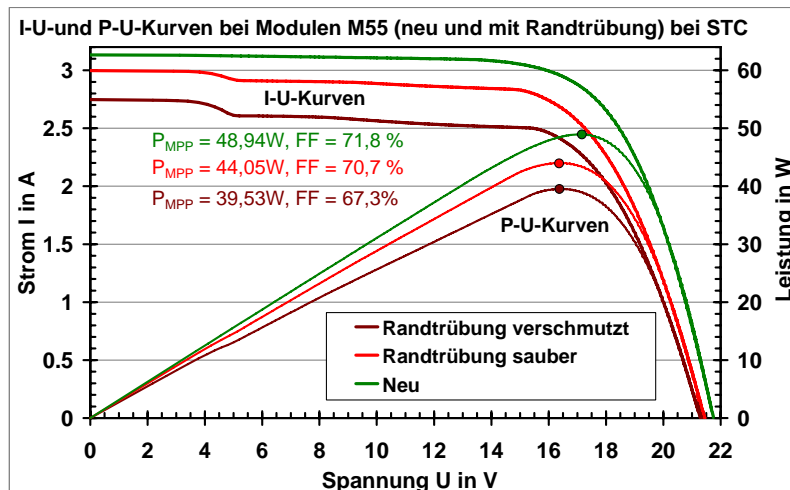
Bild 4-113:

I-U und P-U-Kennlinien eines neuen und eines Solarmoduls M55 mit Randtrübung. Das neue Modul stammt aus einem kleinen Lagerbestand von Reservemodulen, das Modul mit Randtrübung ist das in Bild 4-112 gezeigte Modul sowohl in verschmutztem Zustand (mehrere Jahre nicht gereinigt) als auch in gereinigtem Zustand. Auch dieses Modul wurde während etwa 18 Jahren als Teil eines Solargenerators im MPP betrieben. Nebenbei bemerkt: In verschmutztem Zustand betrug die Leistungsreduktion bei diesem Modul über 10%.

Aus heutiger Sicht ist erstaunlich, dass die Produkte des damaligen Marktführers zeitweise derartige Probleme aufwiesen. Bei Prozessumstellungen ist deshalb immer Vorsicht geboten und es sollten mögliche Auswirkungen auf die Langzeitstabilität berücksichtigt werden.
